MEBEST

85^e jaargang nr. 1, februari 2021

BEVINGBESTENDIG HUIDJE VOOR FRAEYLEMABORG

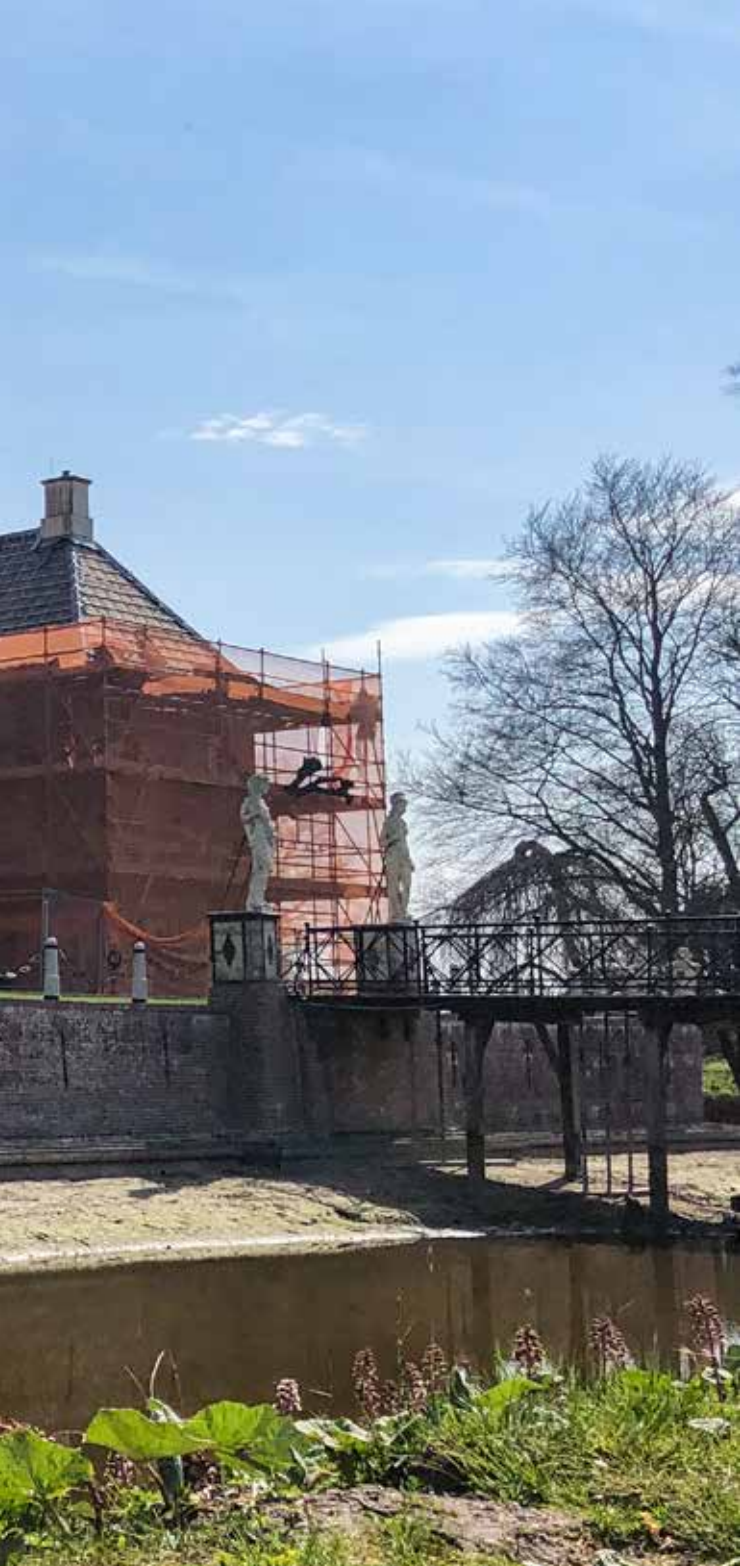
De slotgracht werd leeggepompt om de gevel van top tot teen goed te kunnen restaureren. (foto: Daniël Oudman)

Misschien wel het meest spannende onderdeel van de gevelrestauratie is het onderste gedeelte. De borg staat immers voor een groot deel met zijn pootjes in het water dus dat vraagt om een zeer goede bescherming van de gevel. Voor de herstelwerkzaamheden is de borggracht leeggepompt. Toen de stuclaag die normaal gesproken onder water staat, volledig was weggekap, kwam op de noordgevel een bitumenachtige laag tevoorschijn. Grondig stralen legde uiteindelijk overal de stenen ondergrond bloot. Vervolgens konden de stukadoors aan de slag met de nieuwe beschermende onderwaterjas. Ze brachten eerst een laag SP level aan en vervolgens een laag SP Top. Afwerken deden ze met de VM Fill Rapid die ook voor de rest van de gevel is ingezet. Voor de zekerheid is op de onderste 30 centimeter nog MB 2K aangebracht, in twee lagen. Net als een bitumencoating fungeert het materiaal als waterdichte afsluiting. Omdat het flexibel en scheuroverbruggend is, moet het ook intact blijven als de Fraeylemaborg weer getroffen wordt door nieuwe bevingen.

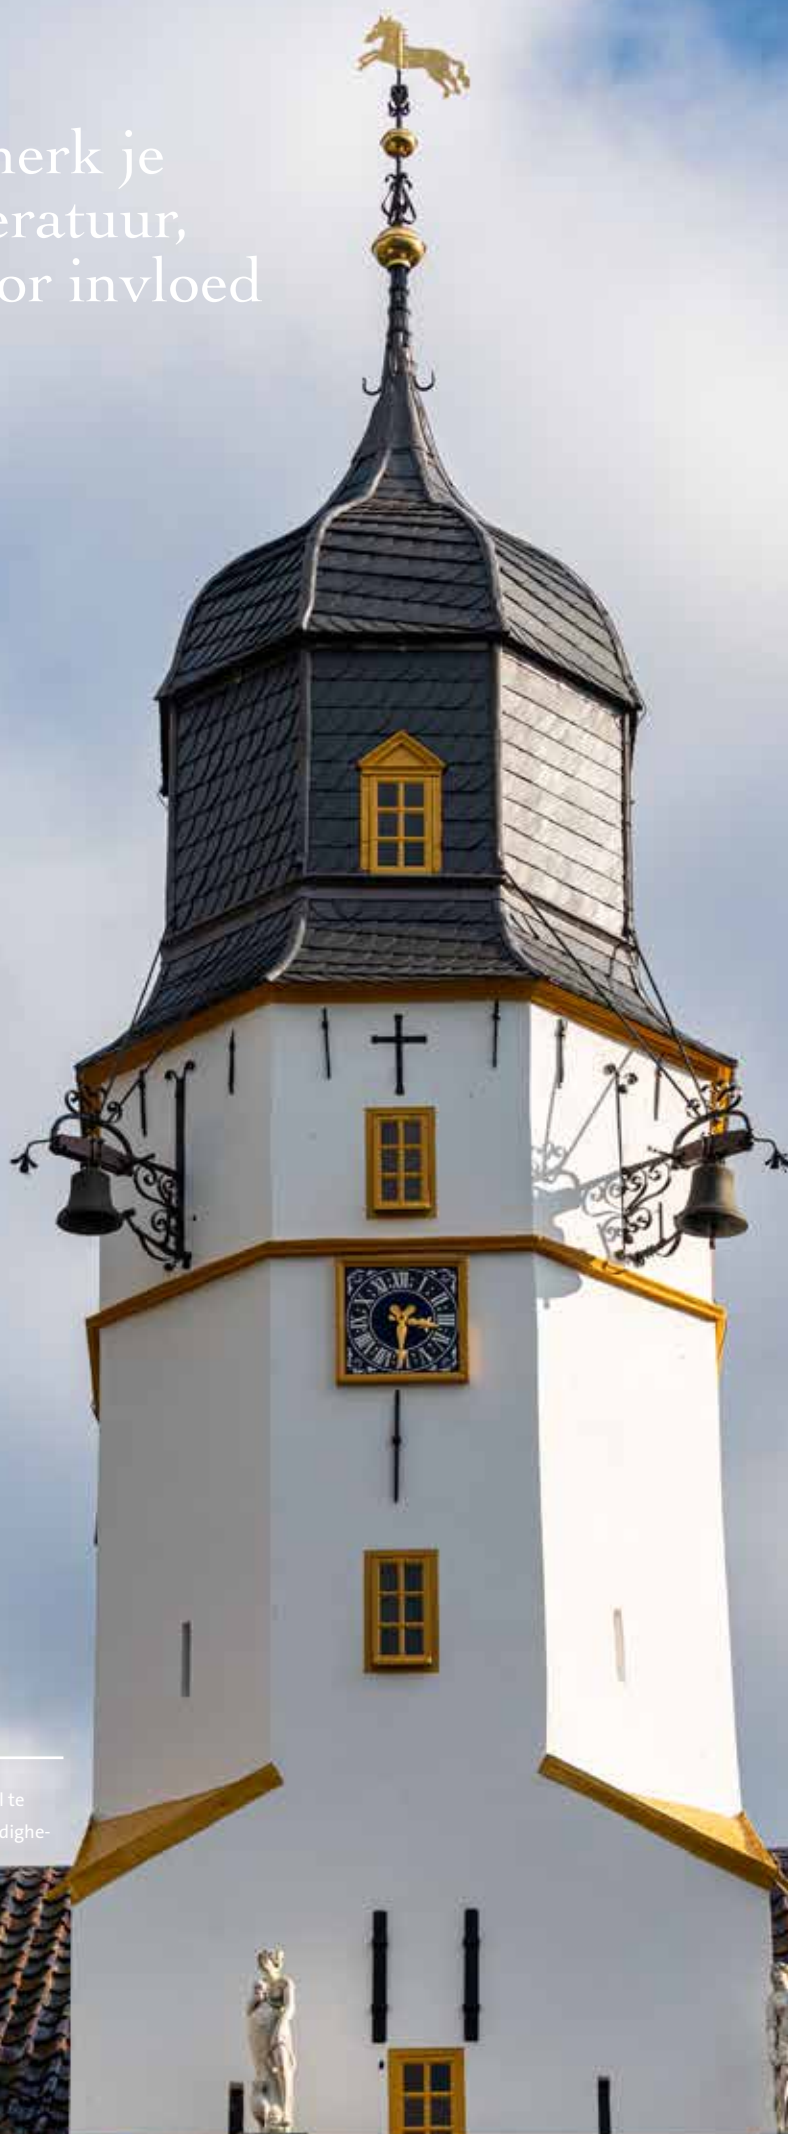
Bij zo'n toren merk je goed wat temperatuur, wind en zon voor invloed hebben

De stukadoors begonnen met de toren om het materiaal te leren kennen en aan goed idee te krijgen van de omstandigheden. Het bleek een leerzame eerste fase.

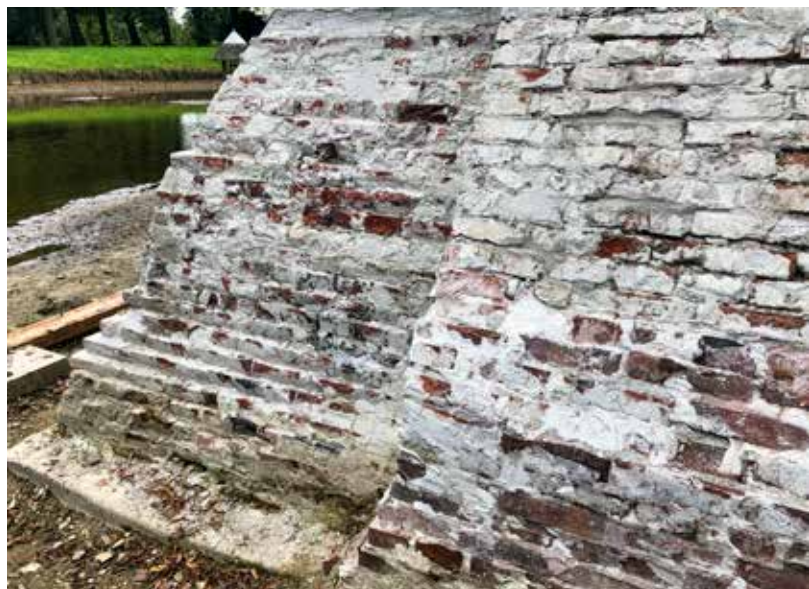
Het onderste gedeelte van de gevel is tot op de stenen ondergrond kaal gemaakt om een nieuwe goed waterdichte laag te kunnen aanbrengen. (foto onder: Daniël Oudman)

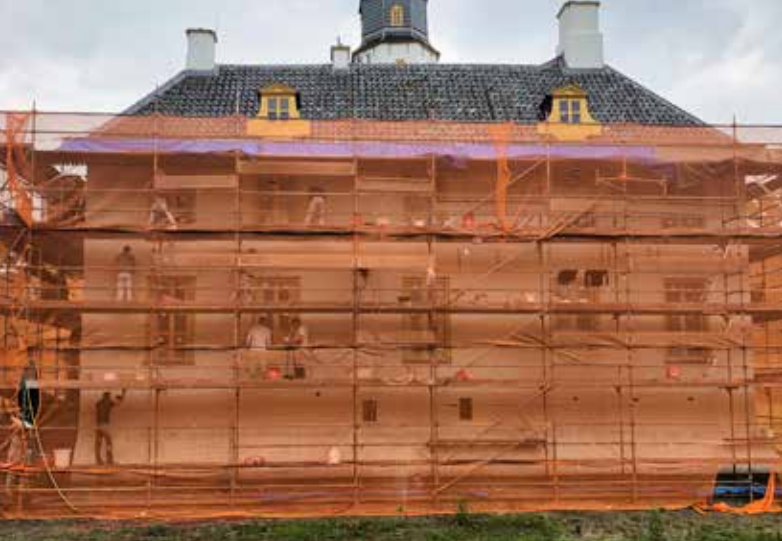
De extreme warmte zorgde voor extreem snelle droging. Maar als je genoeg vakmannen kunt inzetten dan is zo'n race tegen de klok best te winnen. (foto boven: Daniël Oudman)
